## SCHEDA D-3 – VINCI - VIA VAL DI SOLE 1-2:

<b>CODICE IMMOBILE</b>	00500113
<b>NUMERO ALLOGGI</b>	12 (tutti di proprietà del Comune)
<b>STRUTTURA PORTANTE</b>	In linea - Pilastri e travi in c.a. con tamponamenti in laterizio
<b>ANNO COSTRUZIONE</b>	1986
<b>PIANI FUORI TERRA</b>	4 (3 abitabili + 1 piano cantine e pilotis)
<b>CANTINE/GARAGE AL PIANO TERRA</b>	si
<b>COPERTURA</b>	a padiglione con manto in eternit
<b>FACCIAE</b>	intonacate
<b>INFISSI/VETRO/OSCURANTI</b>	in legno / vetro singolo / avvolgibili
<b>IMPIANTO TERMICO</b>	termosingolo con caldaie a metano

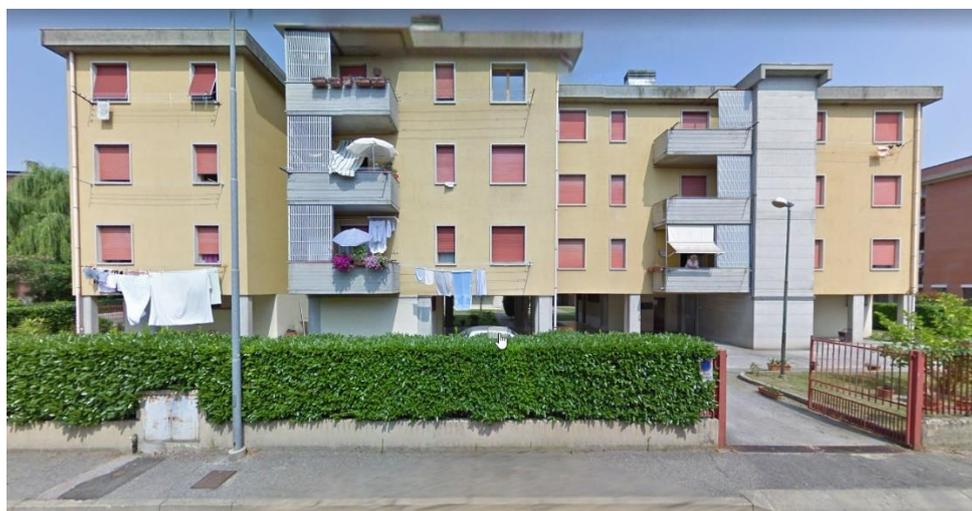
L'edificio si trova in stato di manutenzione mediocre, le facciate, le gronde, i parapetti e gli estradossi dei terrazzi risultano degradati.

Il manto di copertura è in eternit e deve essere sostituito.

Gli infissi esterni sono vetusti, poco performanti dal punto di vista energetico, alcuni avvolgibili presentano malfunzionamenti.

**OBIETTIVI INTERVENTO:** Miglioramento energetico con incremento di almeno due classi energetiche.

Riqualificazione generale dell'edificio con manutenzione straordinaria alle facciate, alla copertura (sostituzione del manto in eternit), ai terrazzi, alle parti condominiali esterne.
